# گزارش تصویری از اشکالات اجرایی ساختمانهای فولادی

عکاسی فنی ، تهیه و تنظیم : مهندس امیدی  
تابستان ۸۹

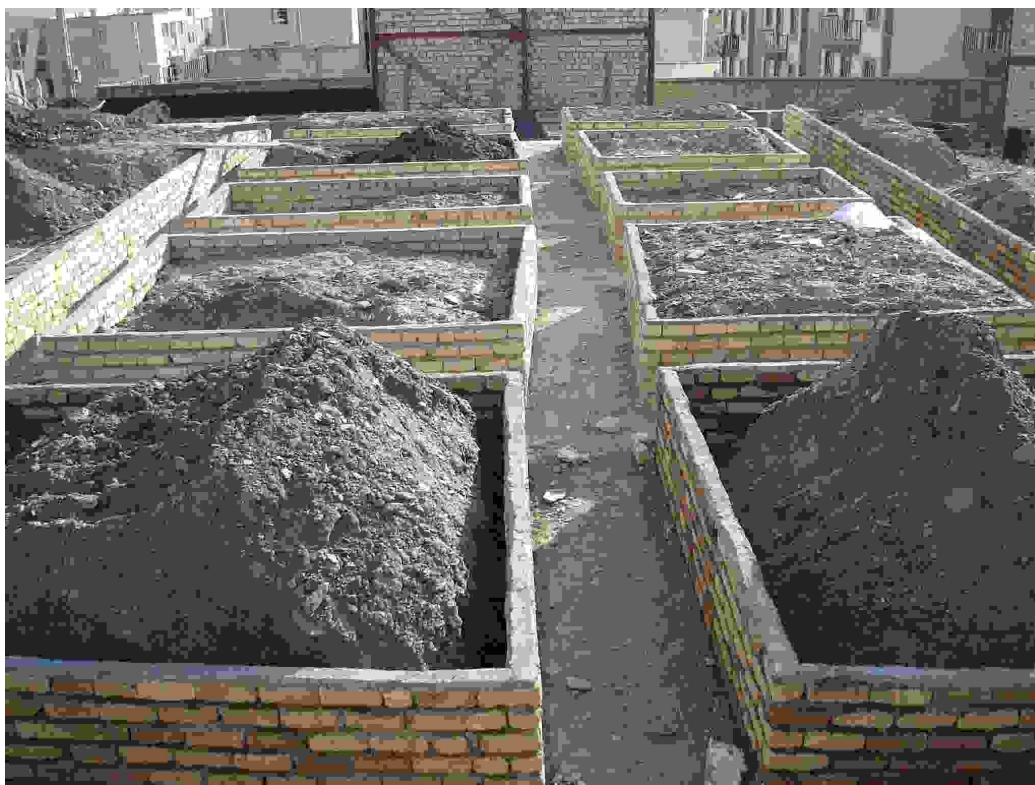
شکل ۱- اجرای نامناسب قالبهای آجری فونداسیون (همانطور که میبینید دیواره قالب کاملاً قوسدار پیش روی کرده است و در واقع فونداسیون در امتداد طولی در امتداد مستقیم نخواهد بود)  
ریختن خاک در قسمت بیرونی قالب بخاطر جلوگیری از ریزش دیواره های قالب موقع بتن ریزی فونداسیون است اما پس از بتن ریزی حتما باید خاک تخلیه شده و بلوکاژ (ریختن سنگ و قلوه بدون ملات یعنی بصورت خشکه) اجرا گردد بلوکاژ از بالا آمدن نم و رسیدن رطوبت به کف ساختمان جلوگیری میکند. اما در صورت اجرای خاک رطوبت میتواند به راحتی تا کف ساختمان بالا بیاید.

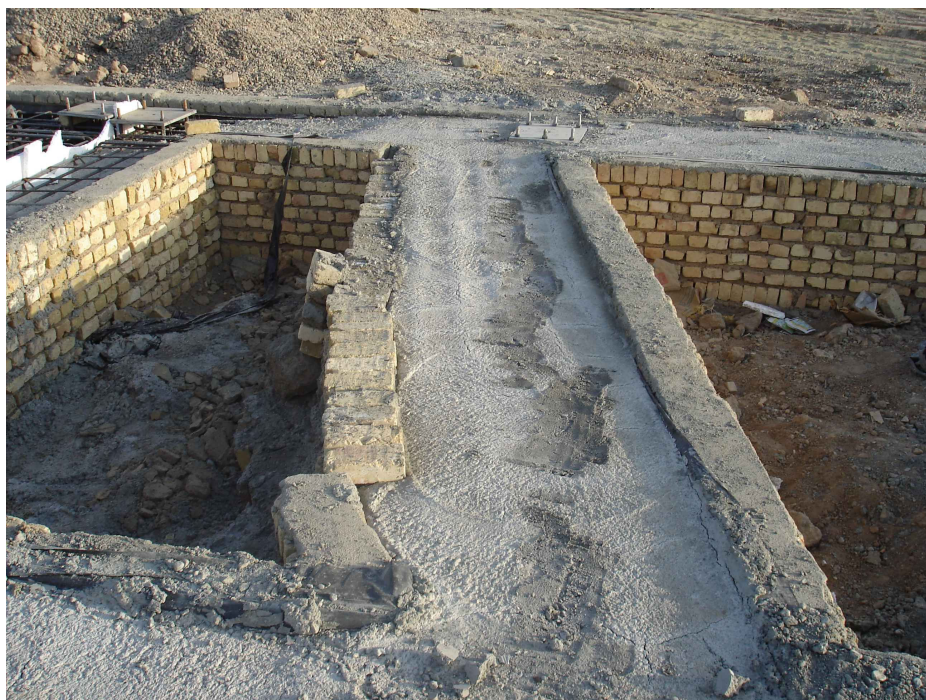
شکل ۲- خالی بودن پشت دیواره قالب موقع بتن ریزی و حرکت دیواره قالب و در نتیجه آسیب به  
 هندسه فونداسیون بتنی

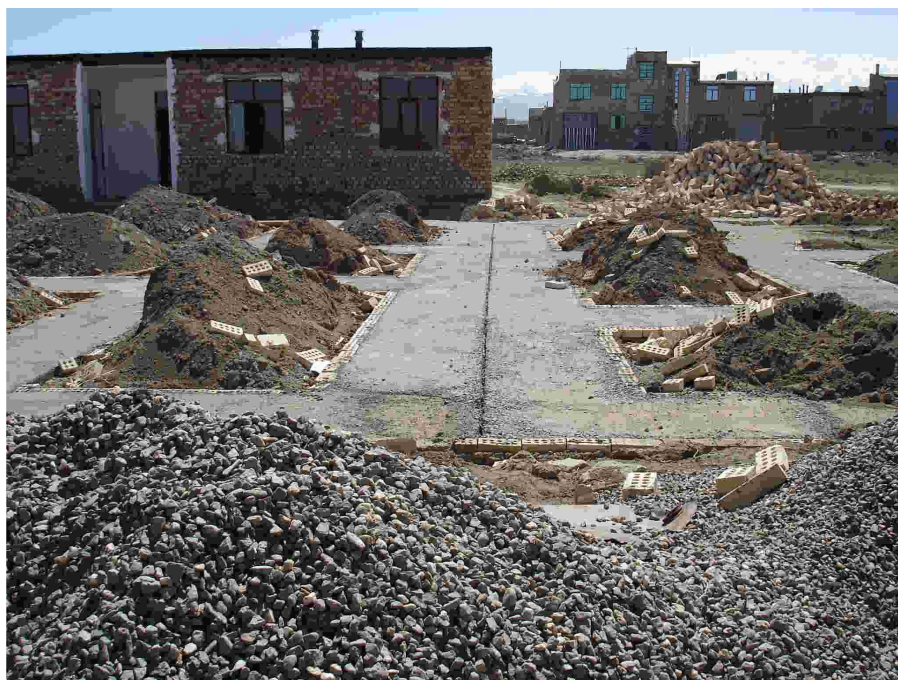
شکل ۳- ریختن خاک و نخاله ساختمانی در قسمتهای خارجی قالبهای فونداسیون و عدم اجرای  
 بلوکاژ

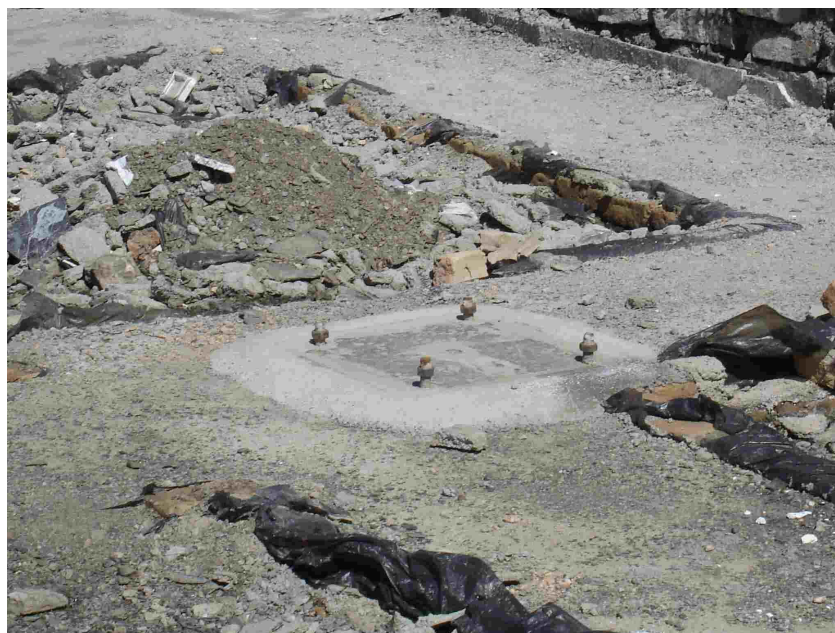
شکل ۴- بستن مهره های بولت صفحه ستون به طور کامل و وجود فاصله بین مهره ها و صفحه ستون (روی قسمتهای رزوه شده بولت را باید قبل از بتن ریزی یا با پلاستیک یا گونی پوشاند یا آنرا چرب کرد تا موقع بتن ریزی بتن به قسمت رزوه دار نچسبد در غیر اینصورت باز کردن و بستن مهره ها و تمیز کردن رزوه ها بسیار مشکل میشود)

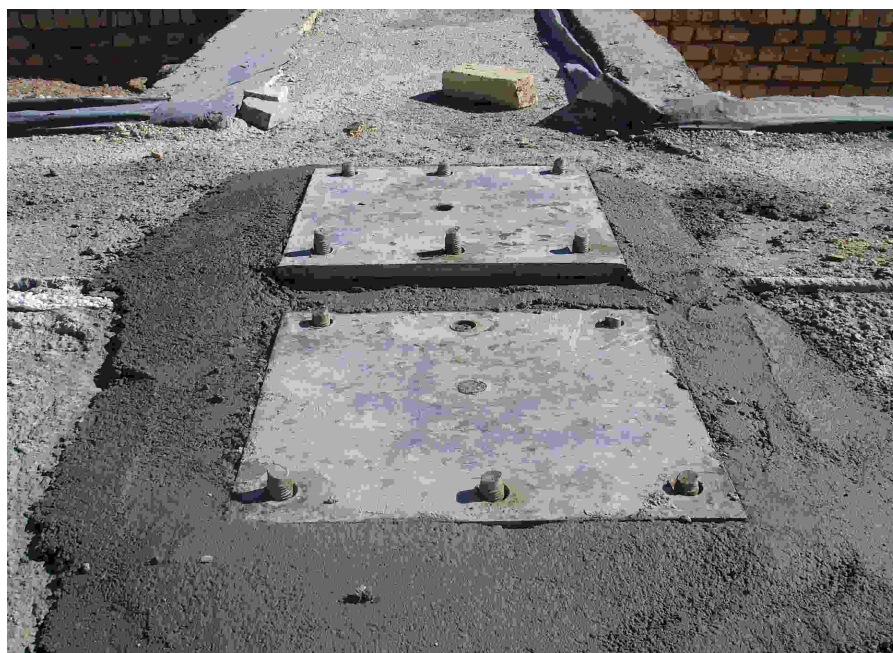
شکل ۵- عدم دقت در بستن بولتها در ارتفاع مناسب قبل از صفحه گذاری و بتن ریزی (ملاحظه میگردد که به اصطلاح یکسری از بولتها گم شده اند یعنی قسمت رزوه شده در زیر بتن مدفون شده - همچنین عدم هم تراز بودن دو صفحه ستون کنار هم کاملا مشهود است)

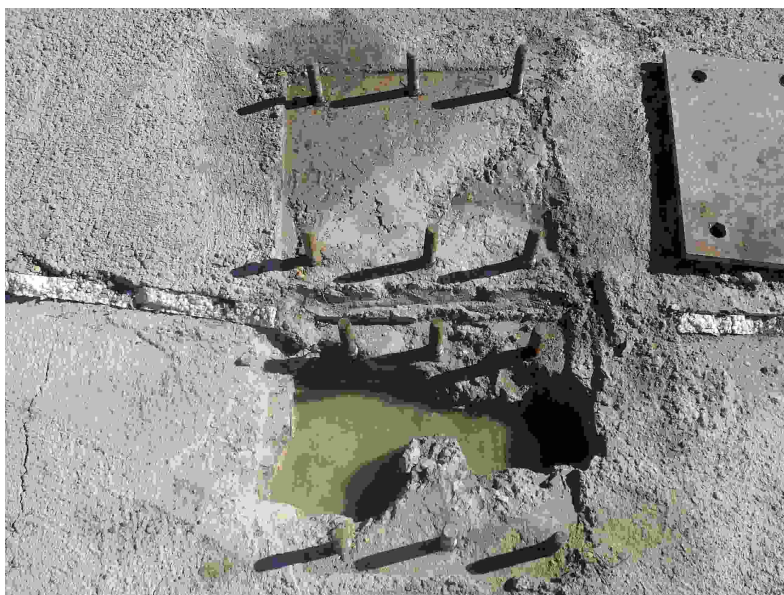
شکل ۶- خالی ماندن زیر صفحه ستون پس از بتن ریزی (ملاحظه میکنید که چه حفره بزرگی در زیر صفحه ستون باقی مانده و بتن آ«جا را پر نکرده است، علت این امر بتن ریزی نامناسب و همچنین عدم اجرای سوراخ در مرکز صفحه ستون بوده است)

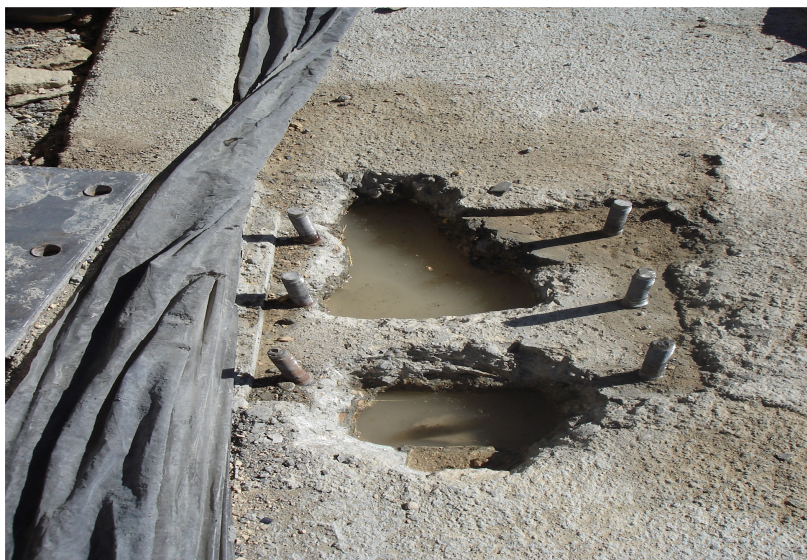
شکل ۷- بازهم ایجاد حفره در زیر صفحه ستون پس از گیرش بتن و باز کردن صفحه ها

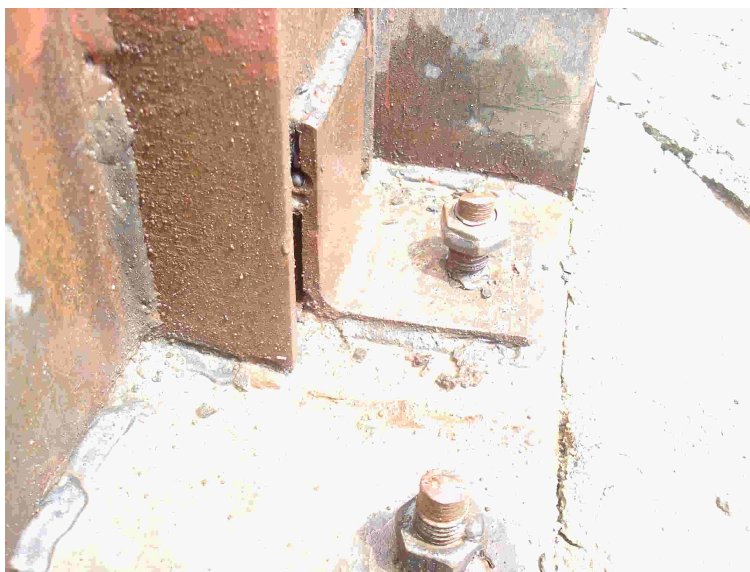
شکل شماره ۸- عدم بستن و محکم کردن مهره های بولت و زدن خال جوش روی مهره (اجرای خال جوش روی بولتها ممنوع است چون بولتها از فولاد ترد(AIII) هستند)

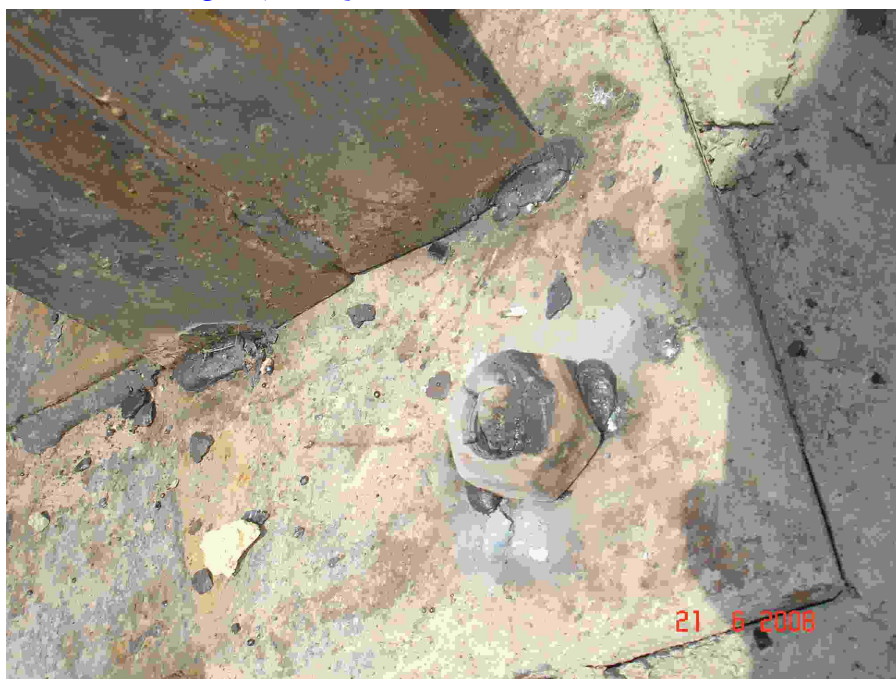
شکل شماره ۹- استفاده از مهره بزرگتر از رزوه بولت و جوش کاری کردن مهره و بولت که کاریست متداول و غلط

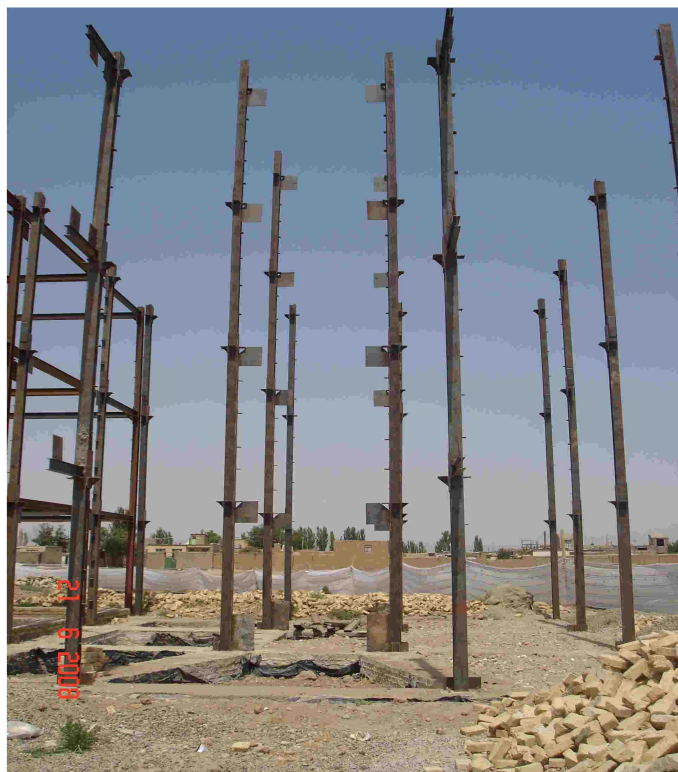
شکل شماره ۱۰- اسقرار ستونها و رها کردن آنها بدون مهار جانبی که بسیار خطرناک است چون در این حالت امکان سقوط ستون در اثر وزش باد وجود دارد باید ستونها را توسط اجرای مهاربندی ضربدري موقت با ميلگرد و جوش در مقابل نيروی جانبي باد ايمن کرد

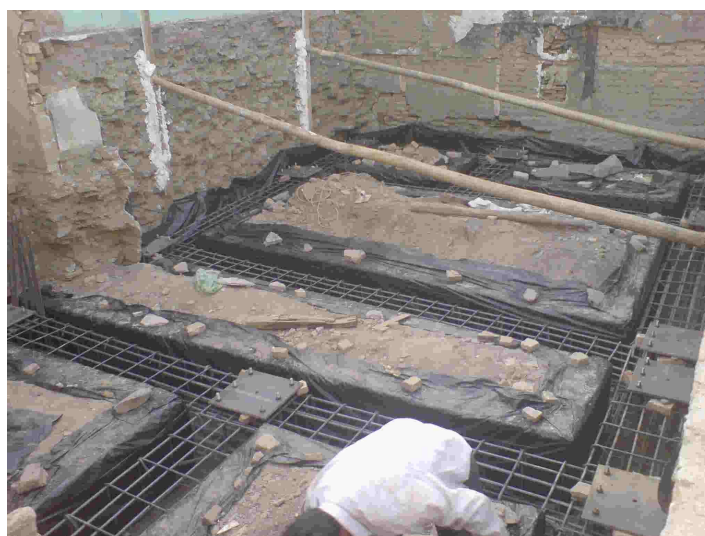
شکل شماره ۱۱- استفاده از ملات گچ والارهای چوبی نامناسب برای مهار دیواره خاکی گود که کاریست بسیار غیر اصولی و خطرناک (حتما باید از پروفیل‌های فولادی که با نبشی و جوش مهار شده باشند برای این کار استفاده کرد)

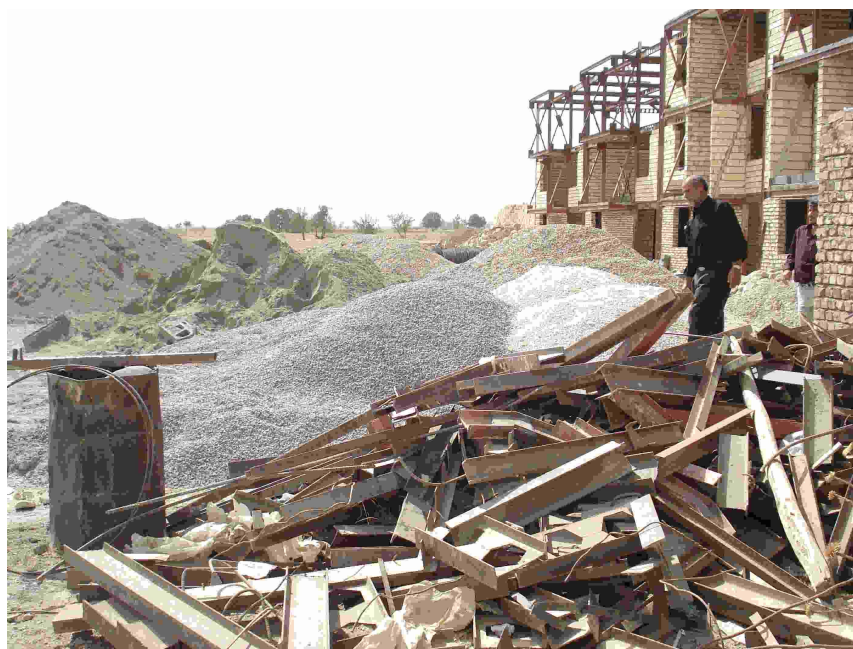
شکل شماره ۱۲- دیوی نامناسب مصالح سنگی بدون پوشش و همچنین حیف و میل آهن آلات و تولید پرت نامعقول در قطعات فولادی (معمولا در قراردادهای دستمزدی که تهیه مصالح با پیمانکار نیست این موارد دیده میشود که باید مورد توجه ناظرین محترم قرار بگیرد)  
<http://omidi2010.blogspot.com> (وبلاگ مهندس امیدی)

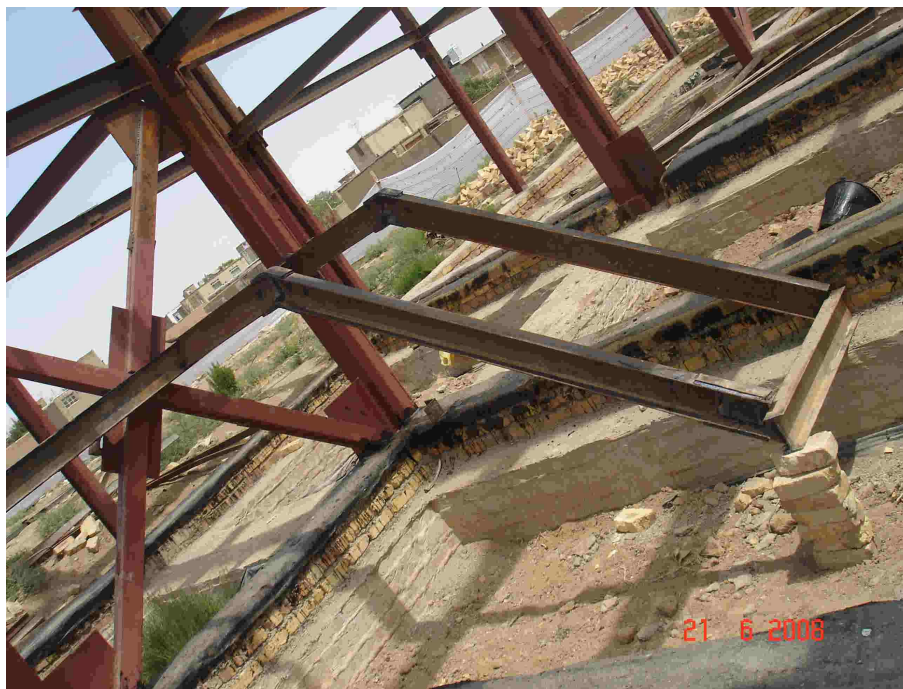
شکل شماره ۱۳- عدم اجرای فونداسیون پله که در اجرای بسیاری از ساختمانها دیده میشود و باید ناظرین محترم حتما از این امر جلوگیری نمایند و مجری را ملزم به اجرای فونداسیون پله نمایند

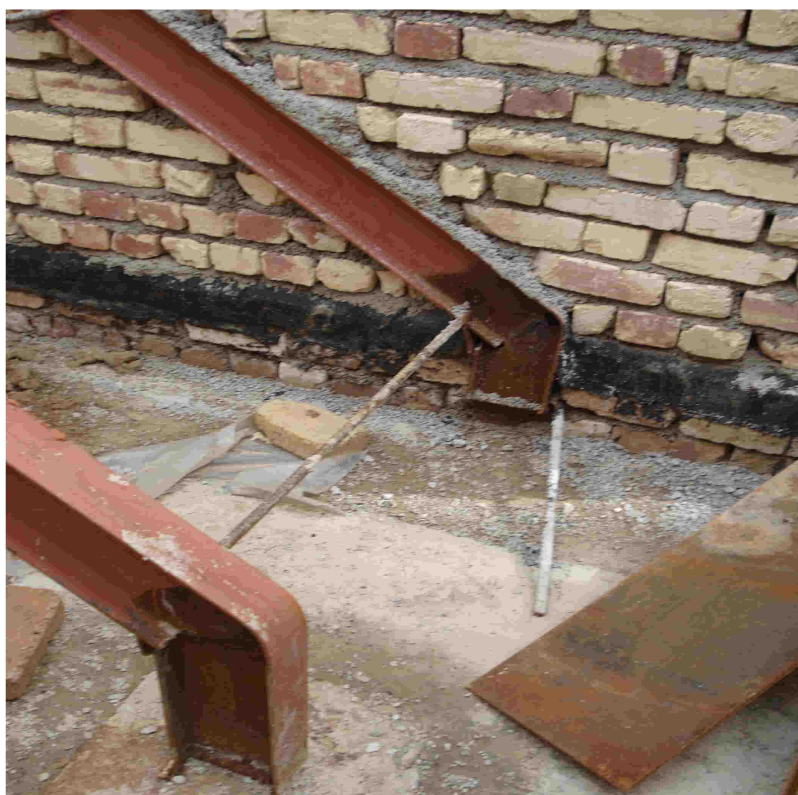
شکل شماره ۱۴- بازهم عدم اجرای فونداسیون در قسمت انتهایی شمشیری پله  
<http://omidi2010.blogsky.com> (وبلاگ مهندس امیدی)

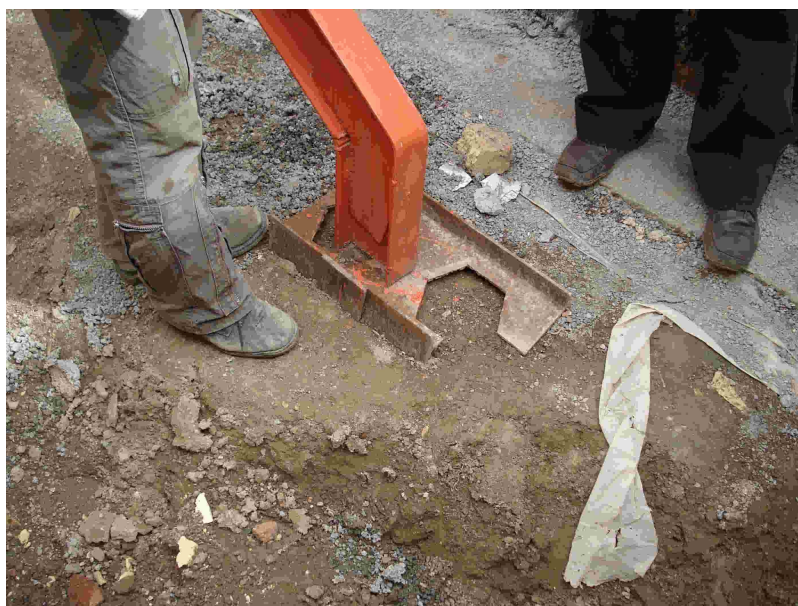
شکل شماره ۱۵- اجرای عجیب و غریب در تعبیه فونداسیون در قسمت انتهایی شمشیری پله

(معمولا برای اجتناب از اشکال باید موقع گچ ریزی نقشه فونداسیون دقیقا جای فونداسیون پله مشخص و در هنگام آرماتور بندی و بتن ریزی فونداسیون پله هم همراه فونداسیون اصلی ساختمان اجرا شود وگرنه معمولا پیمانکار از اجرای آن سرباز میزند)

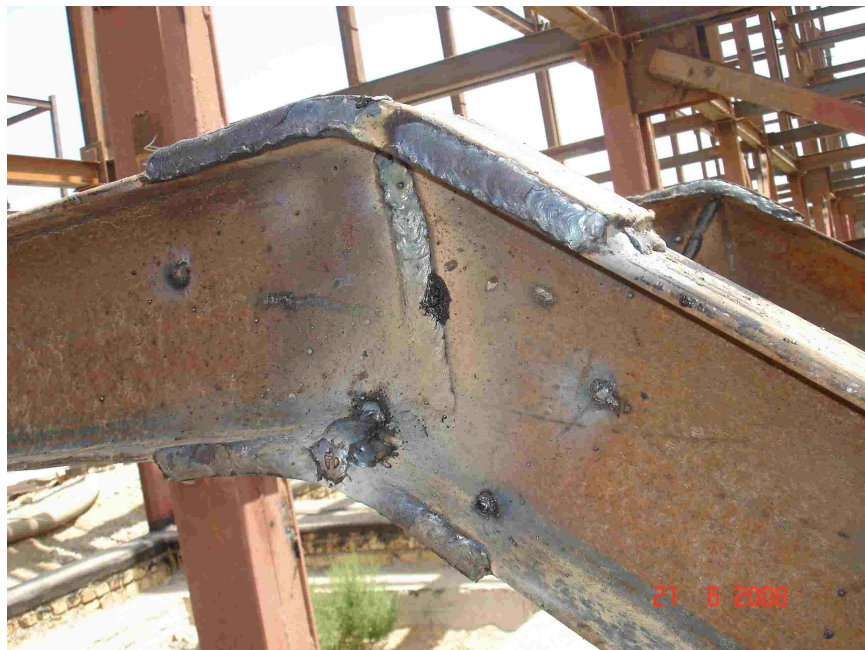
شکل شماره ۱۶- عدم اجرای پلیت اتصال در قسمت جان محل اتصال شمشیری به تیرآهن پاگرد  
<http://omidi2010.blogsky.com> (وبلاگ مهندس امیدی)

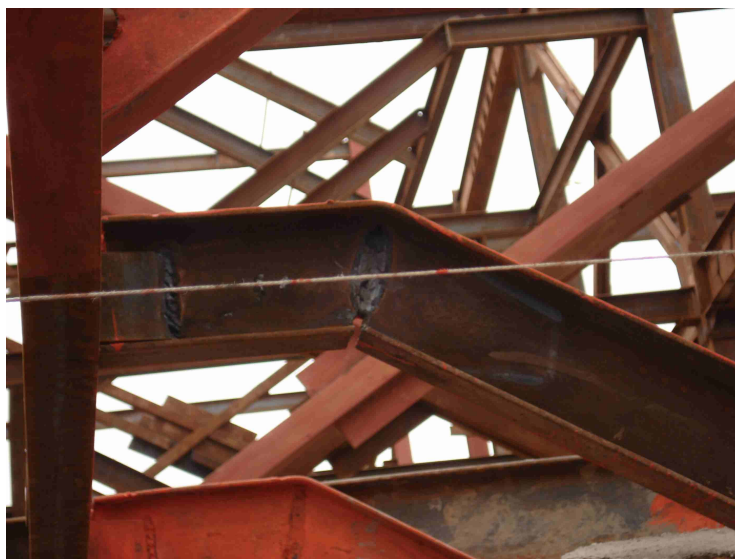
شکل شماره ۱۷- باز هم اجرای نامناسب قسمت اتصال شمشیری به تیرآهن پاگرد پله (دقت کنید علاوه بر بکار نبردن پلیت اتصال جان فاصله درز چقدر زیاد است یعنی آماده سازی اتصال قبل از جوشکاری بسیار بد بوده و چقدر هم نامناسب سعی شده تا این درز با جوش پر شود)

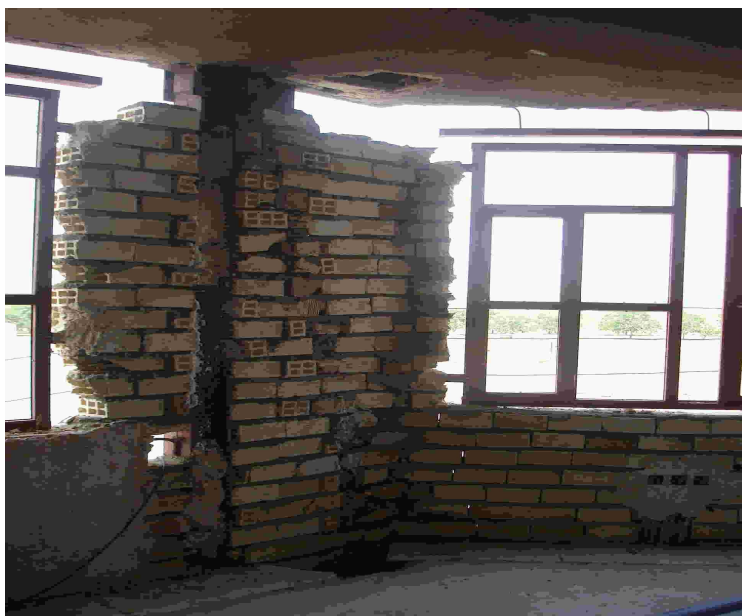
شکل شماره ۱۸- نبشی کشی دور پنجره ها اجرا نشده است ( یعنی باید نبشی هایی عمود بر هم از دور پنجره ها گذرانده میشد و به ستونها و تیرهای اطراف بازشو جوش میشدند) دیوارهای کنار پنجره ها بسیار نامنظم اجرا شده - همچنین میگردهایی که نعل درگاههای بالای پنجره ها را به تیر فولادی فوقانی متصل میکند خمیده هستند

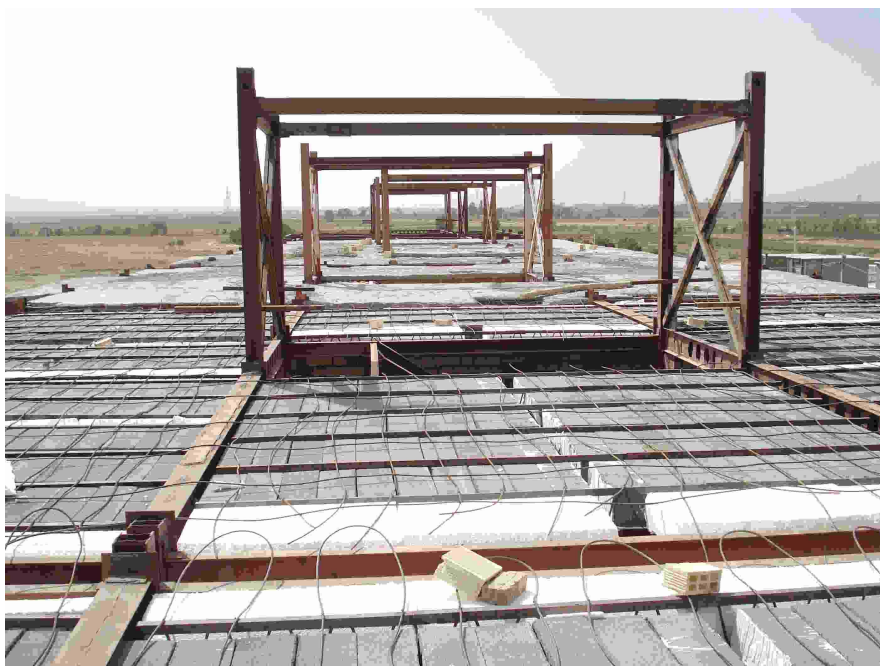
شکل شماره ۱۹- دقت کنید آرماتورهای حرارتی این سقف تیرچه کرمیت چقدر ناصاف اجرا شده اند (میگردهای حرارتی موقعی میتوانند درست عمل کنند که کاملا کشیده و صاف باشند و گرنه بود و نبود آنها اصلا فرقی نخواهد داشت چون کششی در آنها بوجود نخواهد آمد و ترک در قسمت بتنی خواهد افتاد ) باید میگردهای حرارتی (معمولا نمره ۶ یا ۸) که بصورت کلاف هستند قبل از اجرا کشیده و صاف شوند.

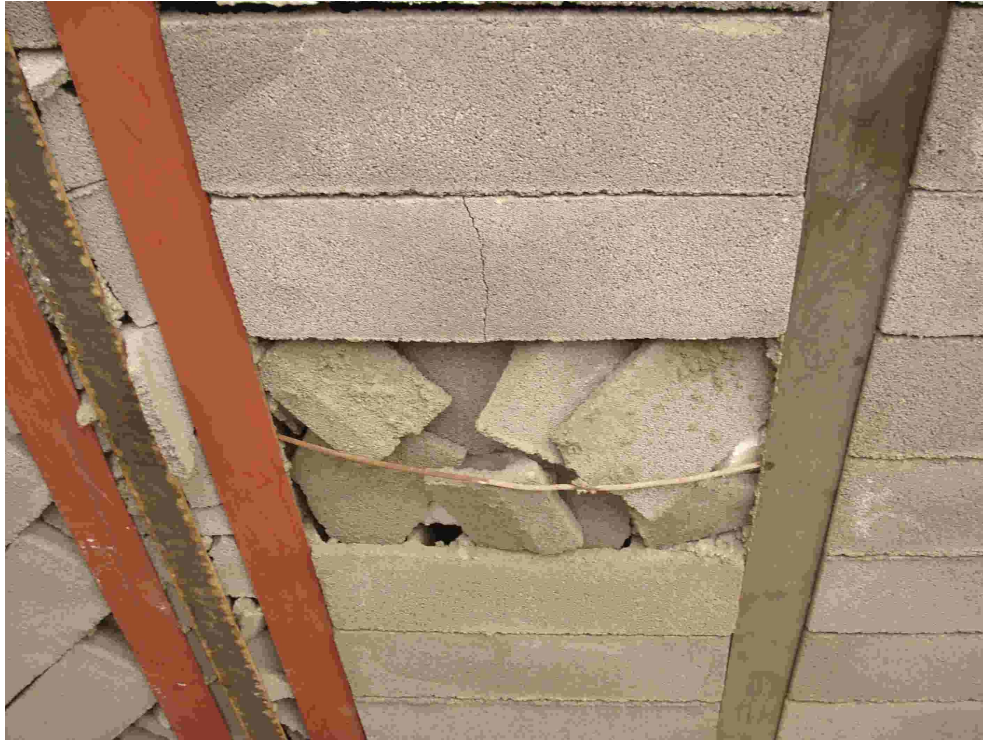
شکل شماره ۲۰- این عکس از زیر یک سقف تیرچه کرمیت گرفته شده و نشان می‌دهد که در قسمتی از سقف بجای بلوک سالم از خرده بلوک و تکه های شکسته استفاده شده که بعداً در اجرای گچ کاری و سفیدکاری سقف ایجاد اشکال خواهد کرد و گرنه میدانید که بلوکها فقط نقش پر کننده و قالب دارند و نقشی در باربری سازه ای ساختمان ندارند

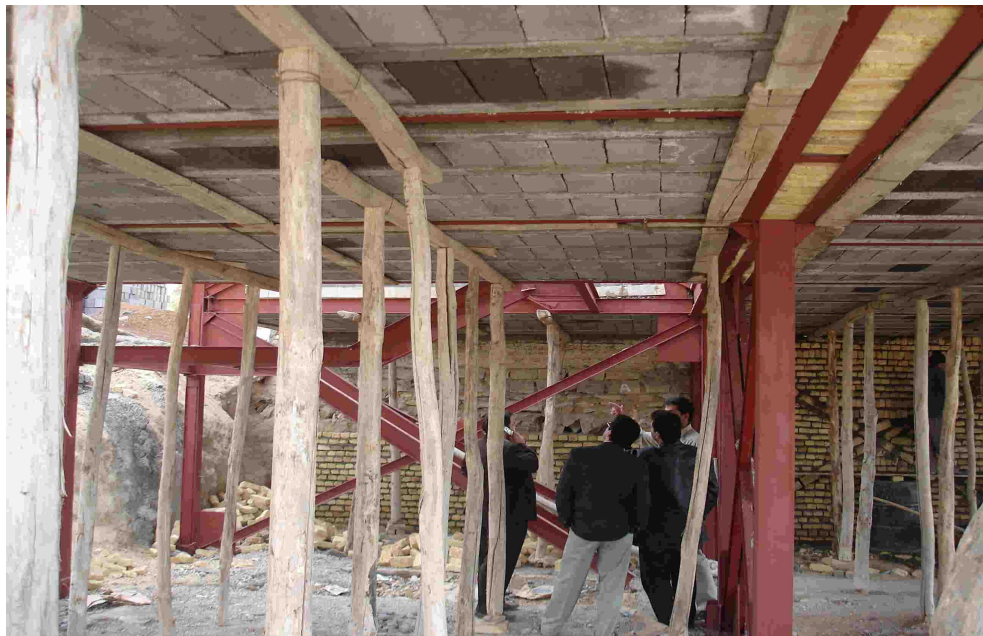
شکل شماره ۲۱- استفاده از شمعکهای چوبی نامناسب در سقف تیرچه کرمیت که کاری نامناسب است و برای ایجاد خیز منفی در تیرچه ها باید از شمعکهای فلزی که قابلیت تنظیم ارتفاع دارند استفاده کرد .

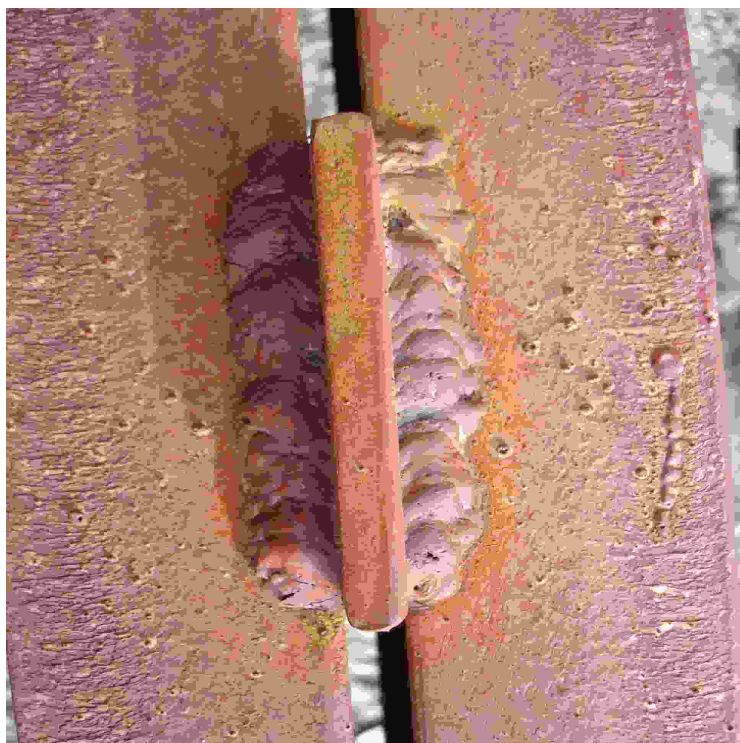
شکل شماره ۲۲- این عکس جوشکاری نامناسب یک لقمه که در بین دو پروفیل یک بادبندی قرار گرفته را نشان میدهد (گل جوش زده نشده و جوش به اصطلاح گرده کرده یعنی فلز جوش زیادی در محل ریخته شده

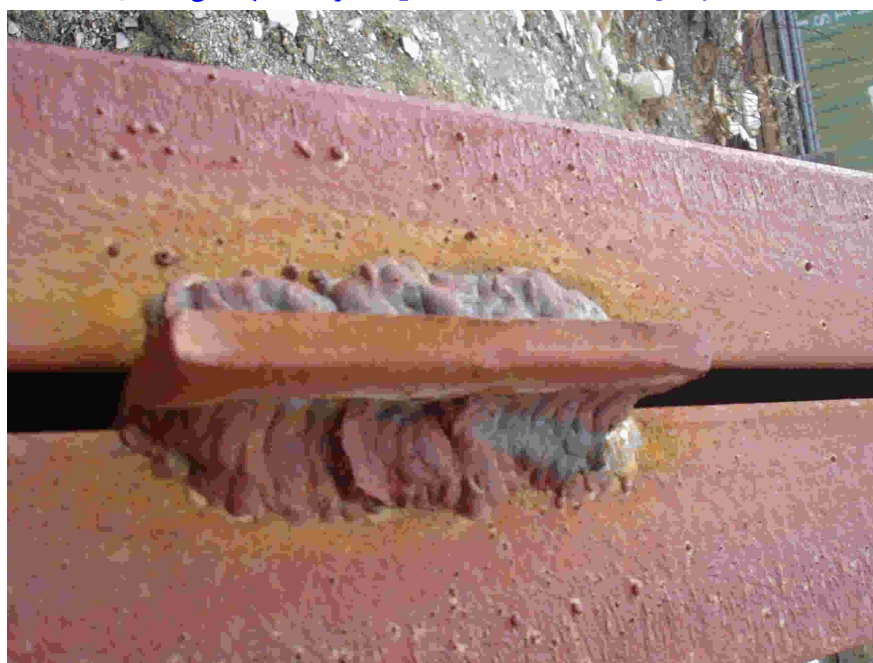
شکل شماره ۲۳- همان اشکالات فوق که از زاویه دیگر دیده شده است

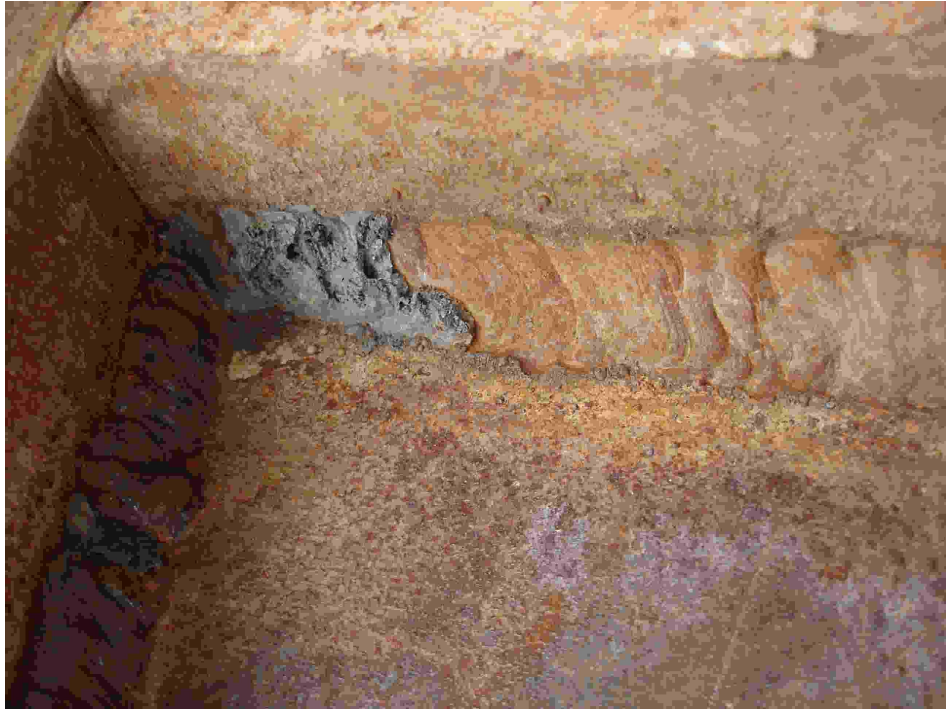
شکل شماره ۲۴- دقت کنید در انتهای این خط جوش سوختگی کاملاً قابل رویت است (معمولاً بالا بودن آمپر و در نتیجه حرارت زیاد موجب چنین اشکالاتی میشود)

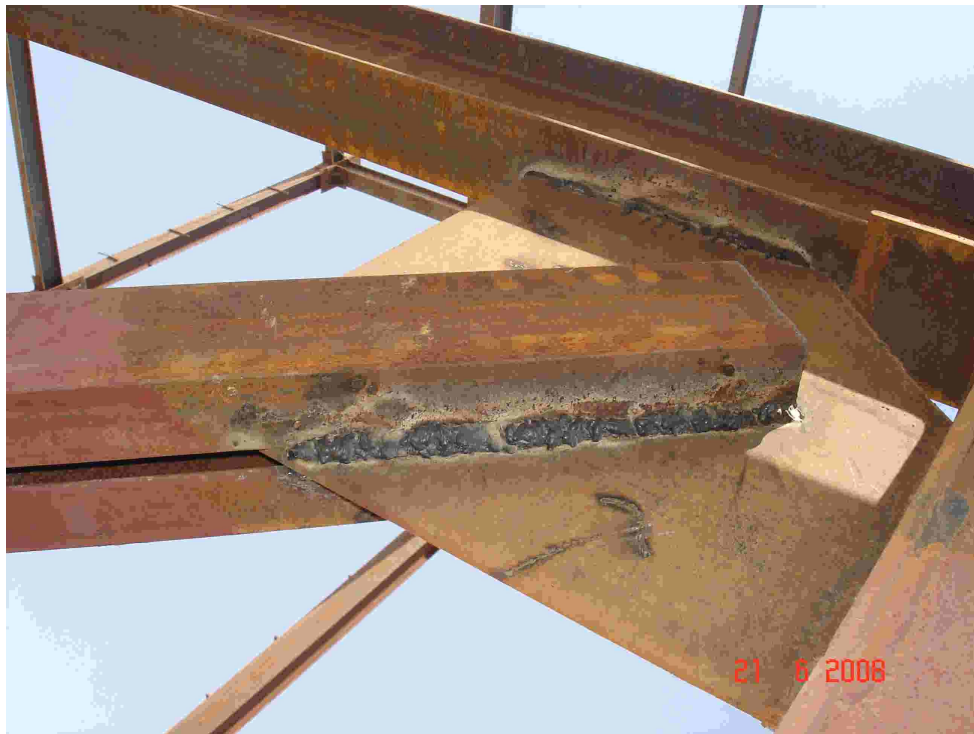
شکل شماره ۲۵- نظارت این محل یعنی محل اتصال بادبند به پلیت اتصال فوقانی بسیار مهم است چون معمولاً جوش سقفی این ناحیه بسیار بد اجرا میشود - نگاه کنید که این جوش چقدر غیر

یکنواخت و بد ریخته شده و به اصطلاح شره (چکه) کرده است چون در حرکات زیگزاگی دست جوشکار در کناره ها به اندازه کافی مکث نشده است باید در کناره ها دست جوشکار حدود ۱ ثانیه مکث داشته باشد تا جوش چکه نکند

همچنین دقت کنید روی پلایت اثر لکه قوس دیده میشود که در اثر کشیدن الکتروود روی صفحه برای گرم کردن نوک الکتروود ایجاد شده که کار غلطی است که جوشکاران عادت به انجام آن دارند و آسیب جدی به پلایت اتصال میزند. جوشکار را ملزم کنید برای گرم کردن نوک الکتروود از تکه ای قراضه آهن استفاده کند نه اینکه به هر کجای اسکلت الکتروود خود را برای گرم کردن بکشد و روی آن لکه قوس ایجاد کند.

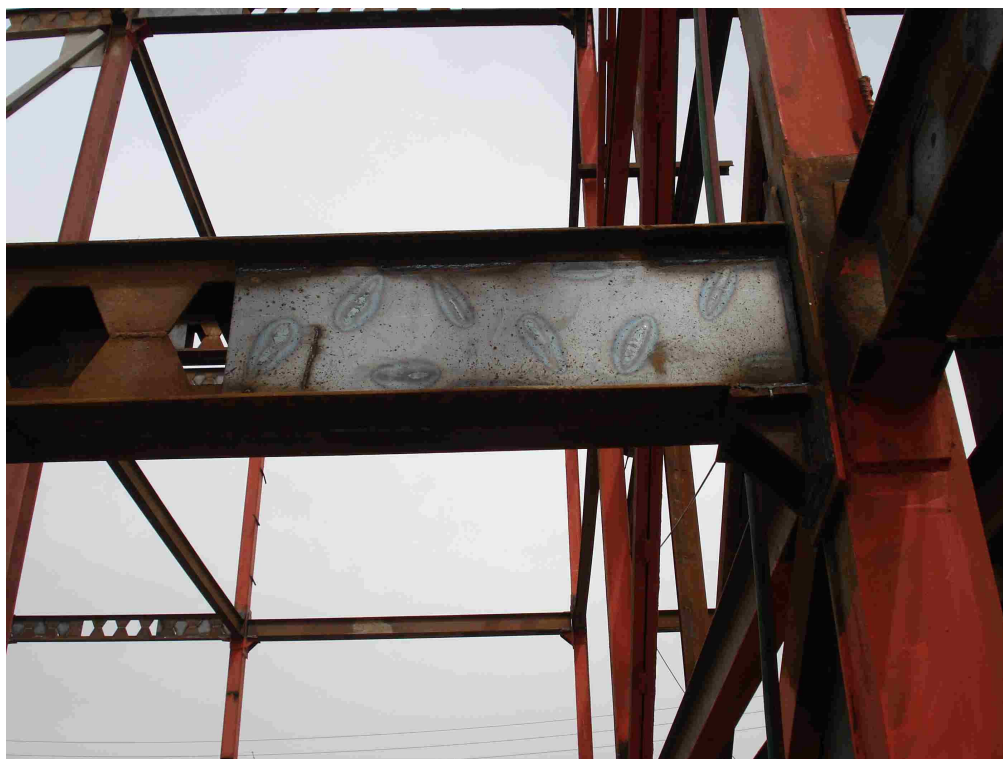
شکل شماره ۲۶ - به لکه های قوس ایجاد شده روی این پلایت دقت کنید در آن مکانها فولاد به علت شک حرارتی ترد میشود و هزاران ترک ریز روی فولاد ایجاد میشود

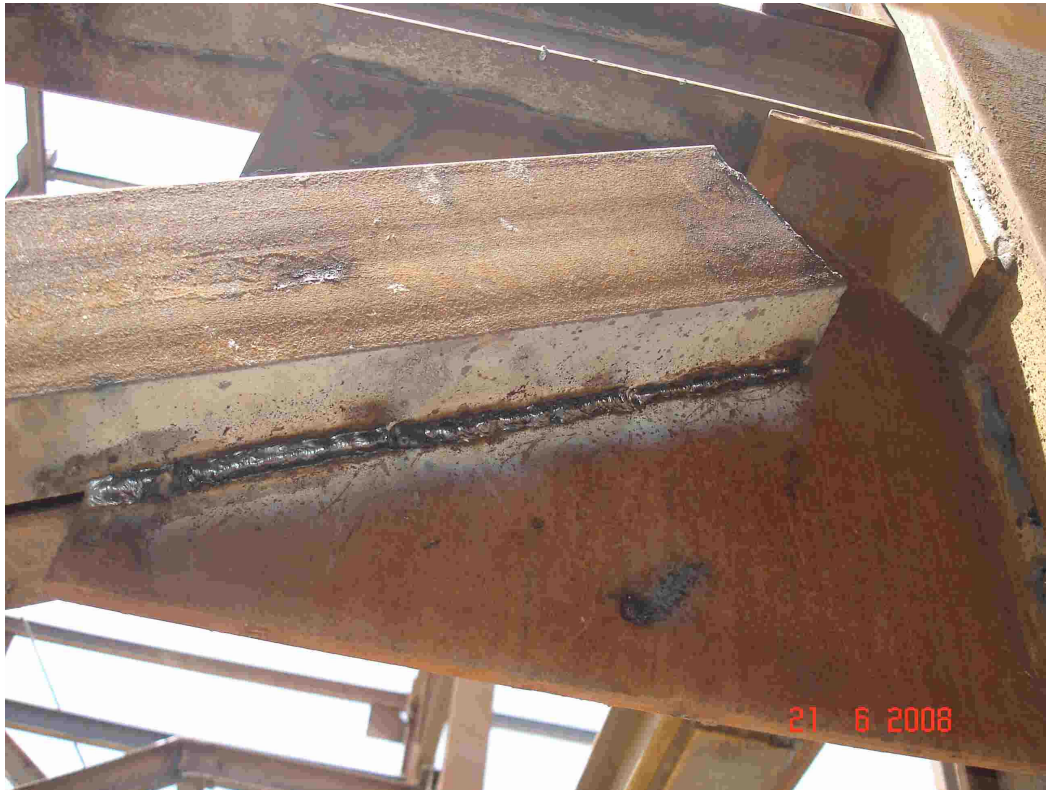
شکل شماره ۲۷- باز هم محل اتصال بادبند با پلیت اتصال فوقانی ملاحظه میکنید که گل جوش زده شده و بعد از زدن گل جوش مشخص شده که بعد جوش بسیار کم است ( ناشی از سرعت زیاد دست جوشکار)

دقت کنید بازرسی جوش قبل از زدن گل، غیر ممکن است و زدن گل تمام جوشها لازم و اجباری است اما در عمل جوشکاران از این کار طفره میروند و فرار میکنند لازم است آنها را ملزم به این کار نمایید

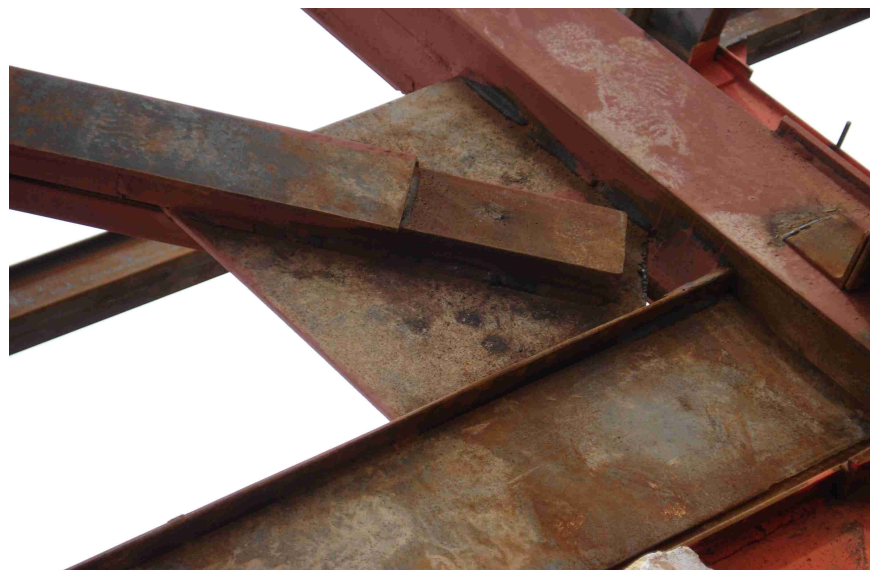
شکل شماره ۲۸- دقت کنید در این عکس ملاحظه میکنید که به پروفیل ناودانی بادبندی جهت تامین طول جوش یک تکه ناودانی با نمره پایین تر !! اضافه شده که اتصال آن با ناودانی اصلی بادبند بسیار نامناسب است باید از یک پلیت برای اتصال دو قسمت استفاده میشد و اجرا به ترتیبی که ملاحظه میکنید اصلا نمیتواند در تامین طول جوش موثر واقع شود و با این طرز اجرا که ملاحظه میکنید تکه اضافی عملا کاری انجام نخواهد داد

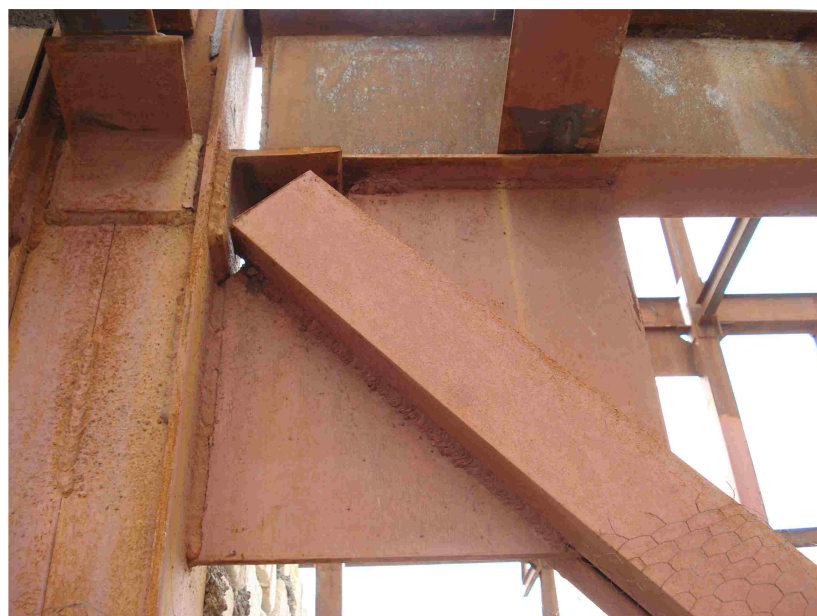
شکل شماره ۲۹- ببینید جوش اتصال بادبندی به پلیت فوقانی بسیار ضعیف و با بعد کم ریخته شده و غیر قابل قبول است تازه طبق معمول گل جوش هم زده نشده (معمولا بعد جوش ۶ یا ۸ میلیمتر باید باشد)

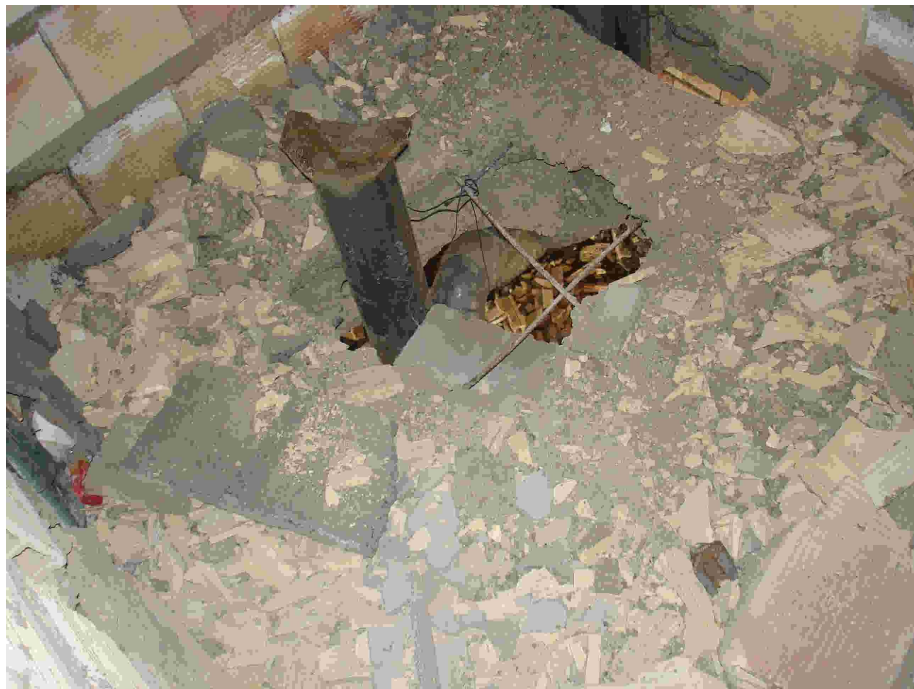
شکل شماره ۳۰- کف سرویس- در اثر عدم هماهنگی و دقت در نقشه های تاسیسات و سازه ای  
مجبور به تخریب سقف بتنی با پتک و قلم برای عبور لوله فاضلاب شده اند  
<http://omidi2010.blogspot.com> (وبلاگ مهندس امیدی)

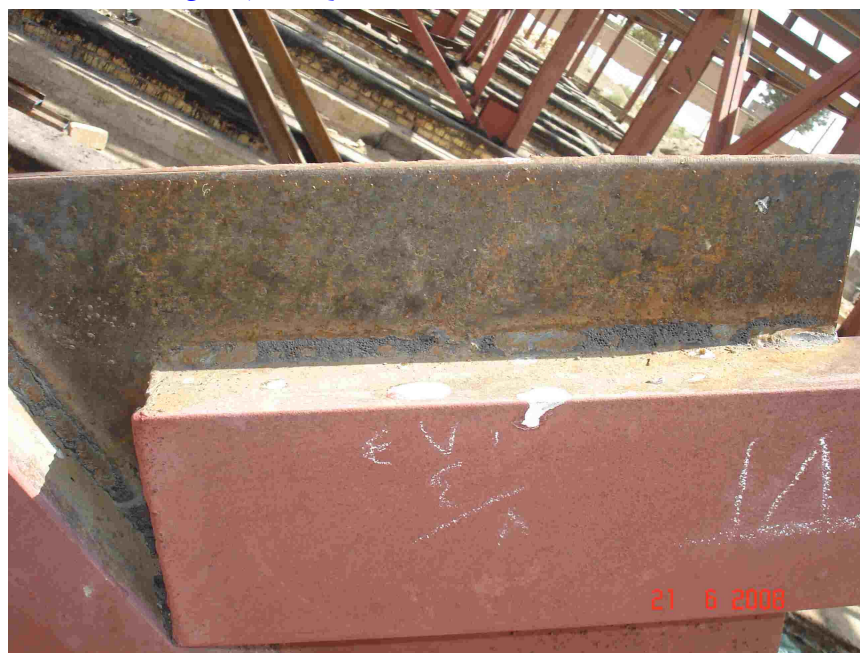
شکل شماره ۳۱- یک جوش با تخلخل زیاد اگر دقت کنید حفره های بسیار ریز را روی سطح جوش  
مشاهده میکنید این اشکال در اثر وجود رطوبت (در الکتروود یا سطح فلز) یا وجود چربی و روغن و  
کلا تمییز نبودن سطح کار بوجود می آید

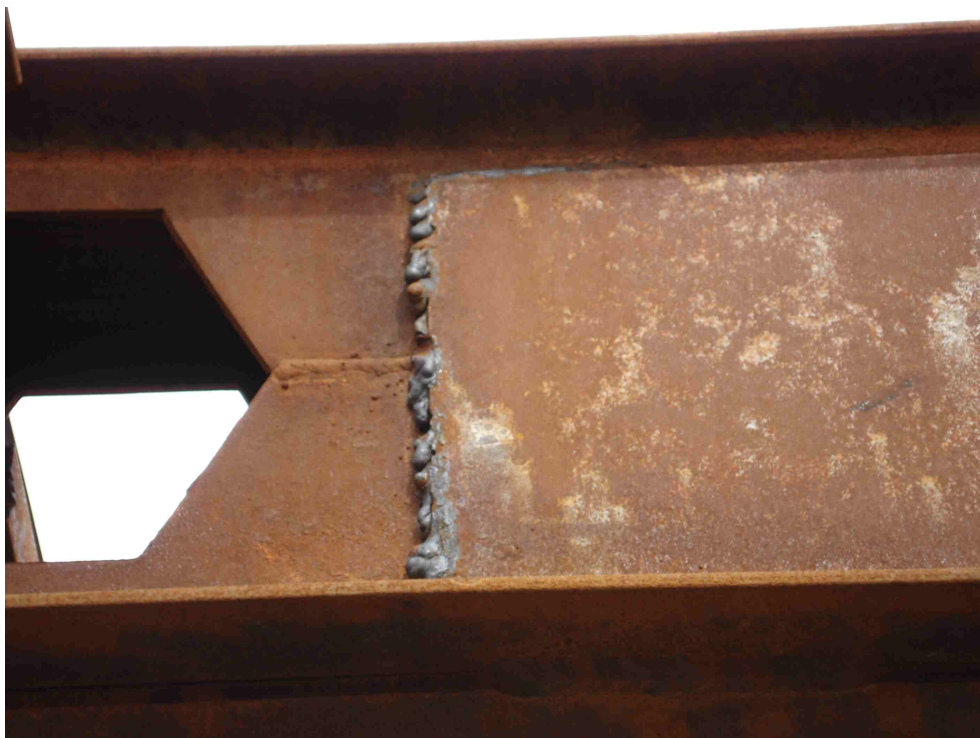
شکل شماره ۳۲- جوش بسیار بد (کاملاً غیر یکنواخت) در اتصال پلایت پرکننده یک تیر لانه  
زنبوری

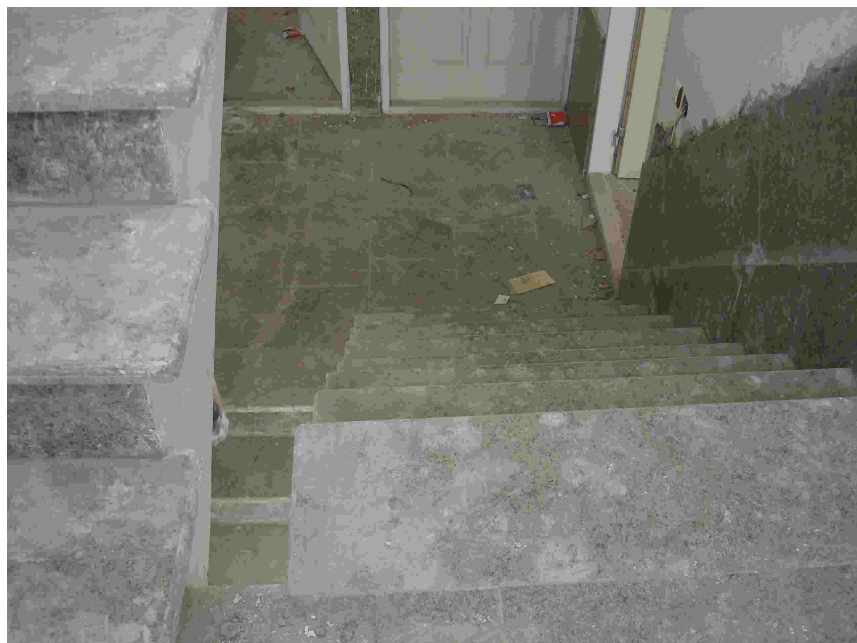
شکل شماره ۳۳- سنگهای کف پله در یک راستا اجرا نشده اند و اندازه چشم پله یک مقدار ثابت  
ندارد احتمالاً سنگهای کف با دیوار کناری که کاملاً شاقولی نبوده تراز شده اند

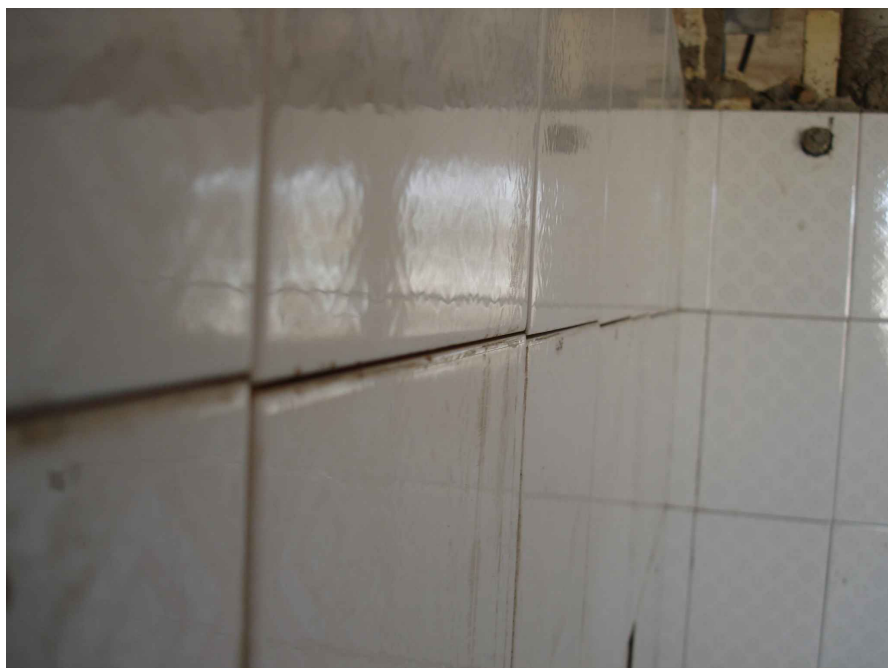
شکل شماره ۳۴- کاشی کاری نامناسب در دیوار سرویس (بندهای کاشی ها نامنظم و با ضخامت متغییر اجرا شده )

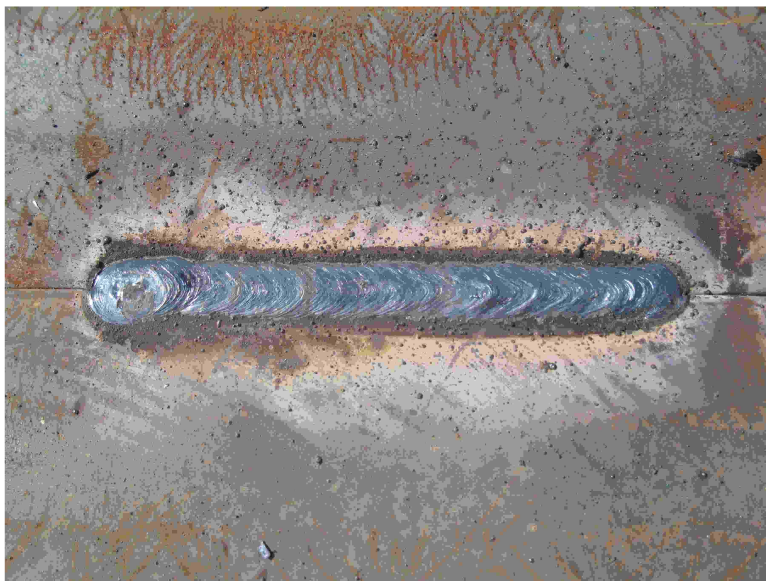
نمونه یک جوش مناسب

شکل شماره ۳۵- و در انتها یک نمونه جوش تقریباً مناسب و یکنواخت که گل آن کاملاً زده شده است و میتوانید جوشهای بد قبلی را با این جوش مقایسه کنید
